**Об утверждении предмета охраны объекта культурного наследия
регионального значения**

Предмет охраны
объекта культурного наследия регионального значения
«Доходные дома Окулич–Казарина», кон. XIX в., расположенного по
адресу: Иркутская область, г. Иркутск, ул. Халтурина, 1 а, б

«Доходный дом» лит. а

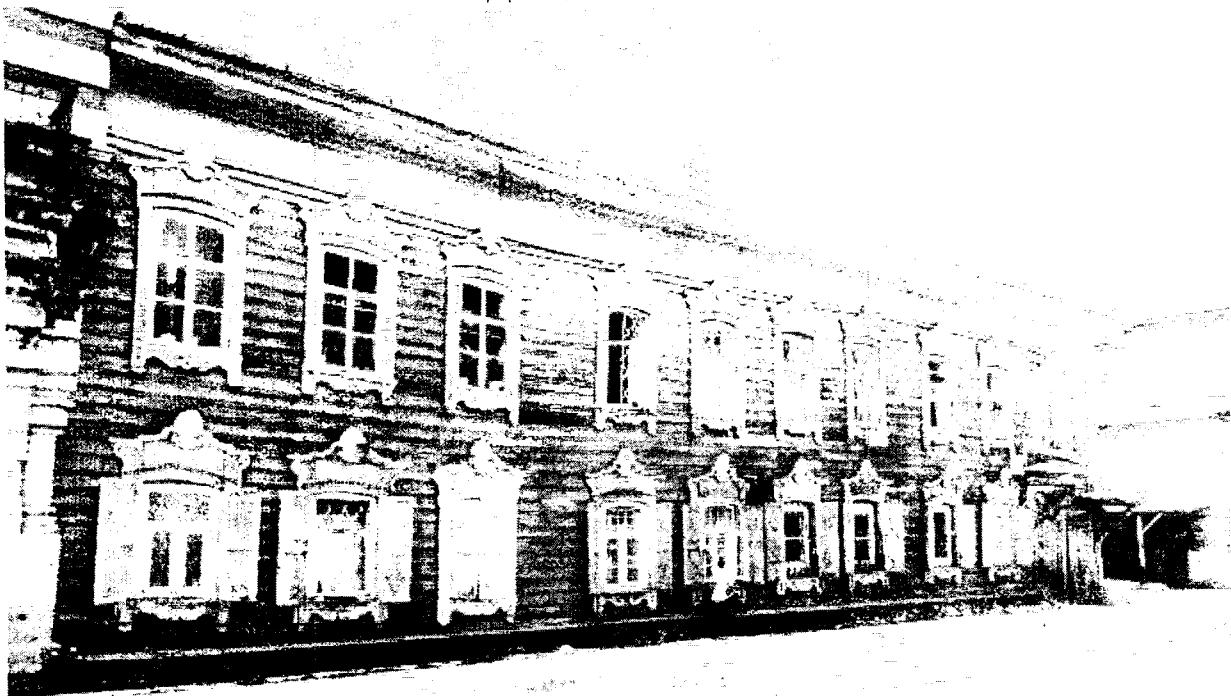
Фото 1 – Главный юго-восточный фасад

лит. а – несимметричное решение фасадов, с применением горизонтальных и вертикальных членений. Фасады обшиты калеванной доской с имитацией горизонтального руста, углы на главном фасаде закрывают фигурные лопатки, на других фасадах гладкие. Цоколь дома скрыт завалинкой обшитой горизонтальноложенными досками с козырьком. Дом опоясывает широкий гладкий фриз и венчает подшивной профилированный карниз. На главном фасаде крупные оконные проемы с

лучковым верхом оформлены рамочными наличниками с гладкой лобанью с ушками и барочными сандриками с глубинной резьбой, подоконной доской фигурного очертания со свесами и двухстворчатыми двухчастными ставнями на первом этаже. На правом фланге главного фасада два дверных проема под козырьком на фигурных деревянных кронштейнах. Над козырьком два спаренных окна с арочными завершениями. На втором этаже юго-западного фасада наличники аналогичные наличникам на главном фасаде с двухстворчатыми трехчастными ставнями. Остальные оконные проемы обрамлены рамочными наличниками с простыми пологими лучковыми сандриками. Внутренняя лестница освещена рядом арочных оконных проемов в торцевой стене дома.

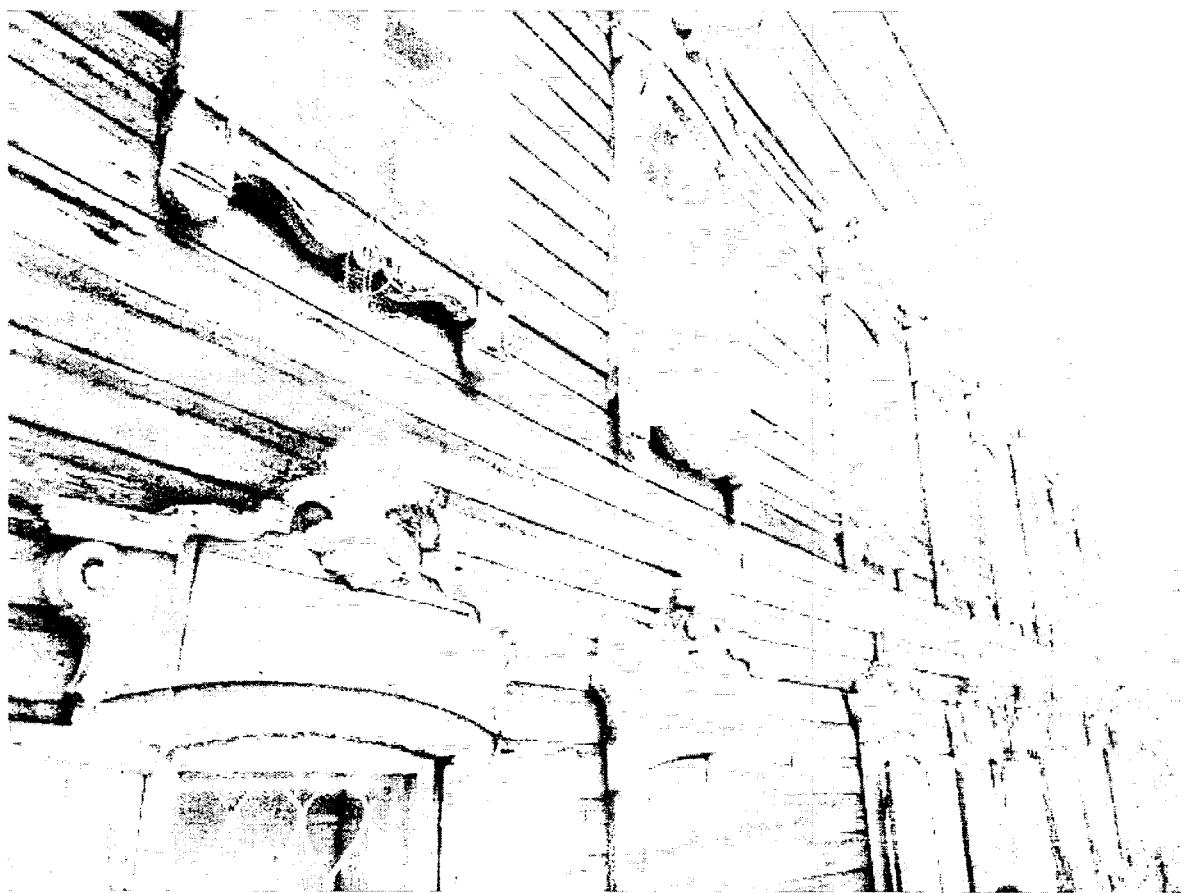
Фото 3 – Фрагмент юго-восточного фасада

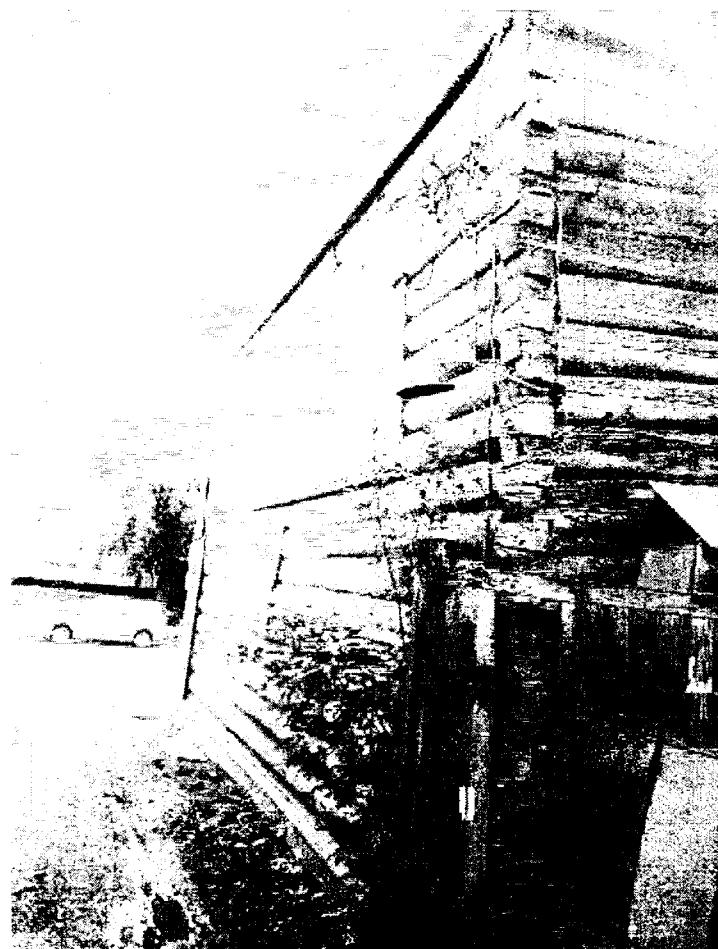
Фото 4 – Торцевой северо-восточный фасад

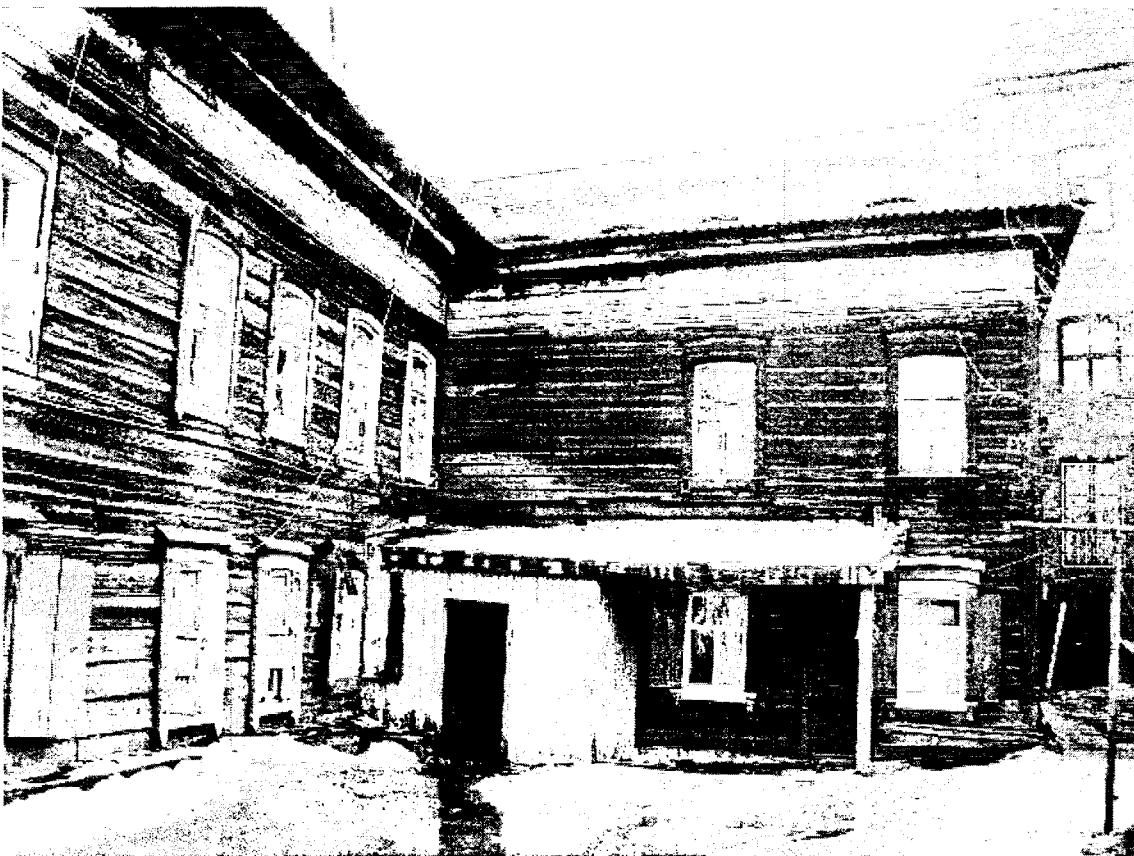
Фото 7 – Дворовой северо-восточный фасад. Архивное фото 2005 год

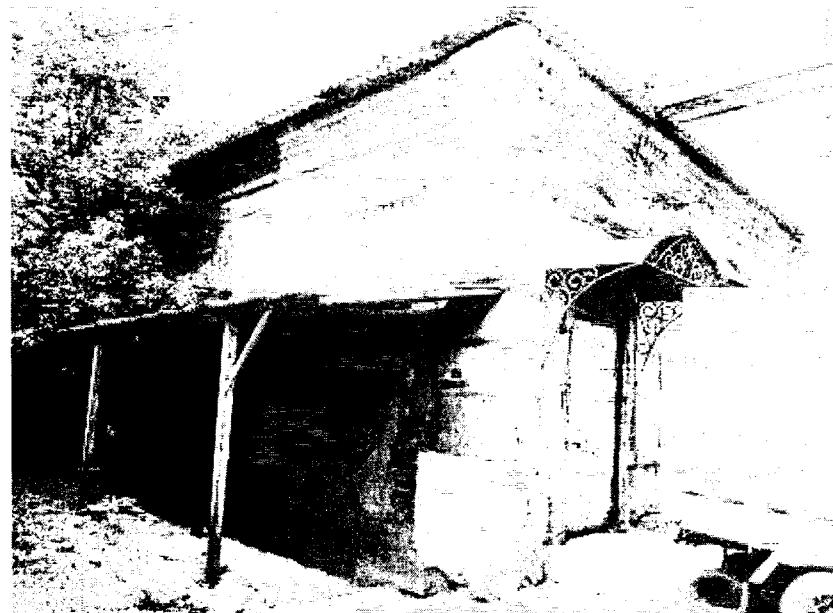
Фото 3 – Юго-западный фасад

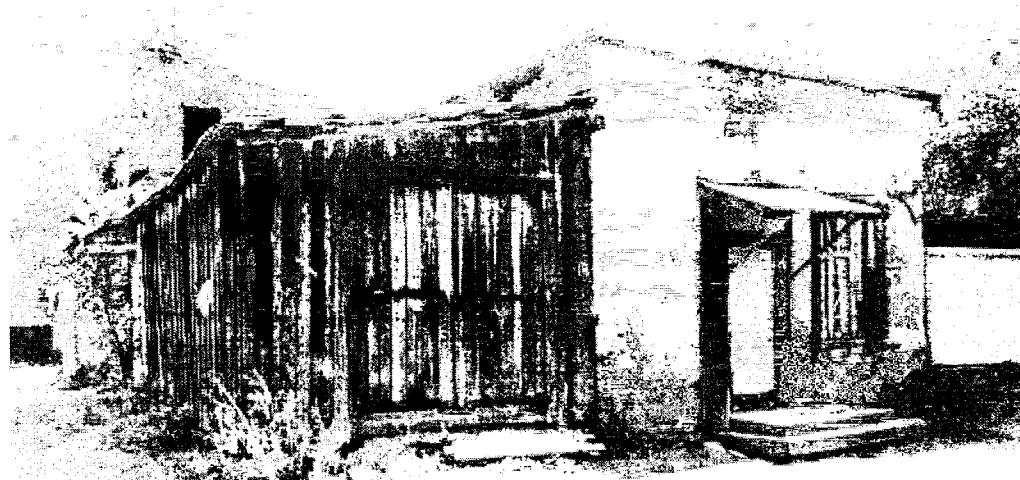
Фото 4 – Северо-западный фасад
