**Об утверждении предмета охраны объекта культурного наследия  
регионального значения**

**Предмет охраны**  
**объекта культурного наследия регионального «Дом жилой»,**  
**начало XX в., расположенного по адресу: Иркутская область,**  
**муниципальный район Ольхонский, сельское поселение Еланцынское,**  
**деревня Тонта, переулок Северный, дом 18**

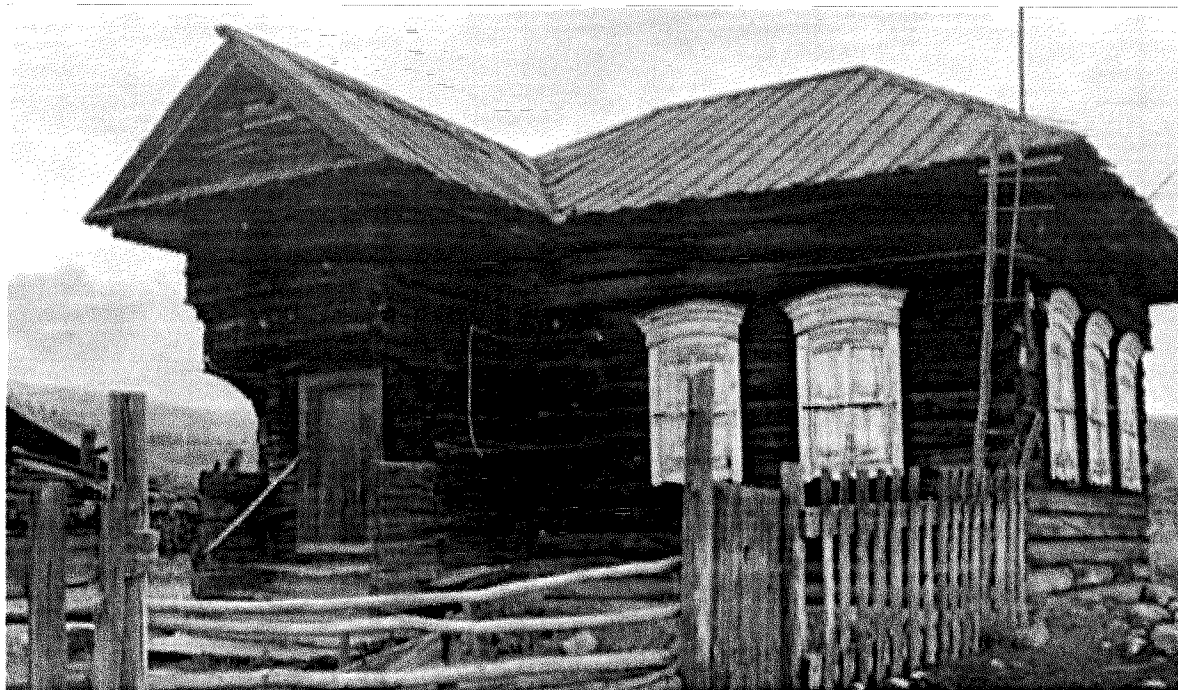
Фотография №1. Вид с пер. Северный на юго-восточный и юго-западный фасады объекта культурного наследия

- местоположение и градостроительные характеристики здания начала XX в., его роль в композиционно-планировочной структуре д. Тонта; градостроительная роль в формировании красной линии застройки пер. Северный (фотография №1);
- положение памятника – на красной линии застройки пер. Северный в границах д. Тонта.

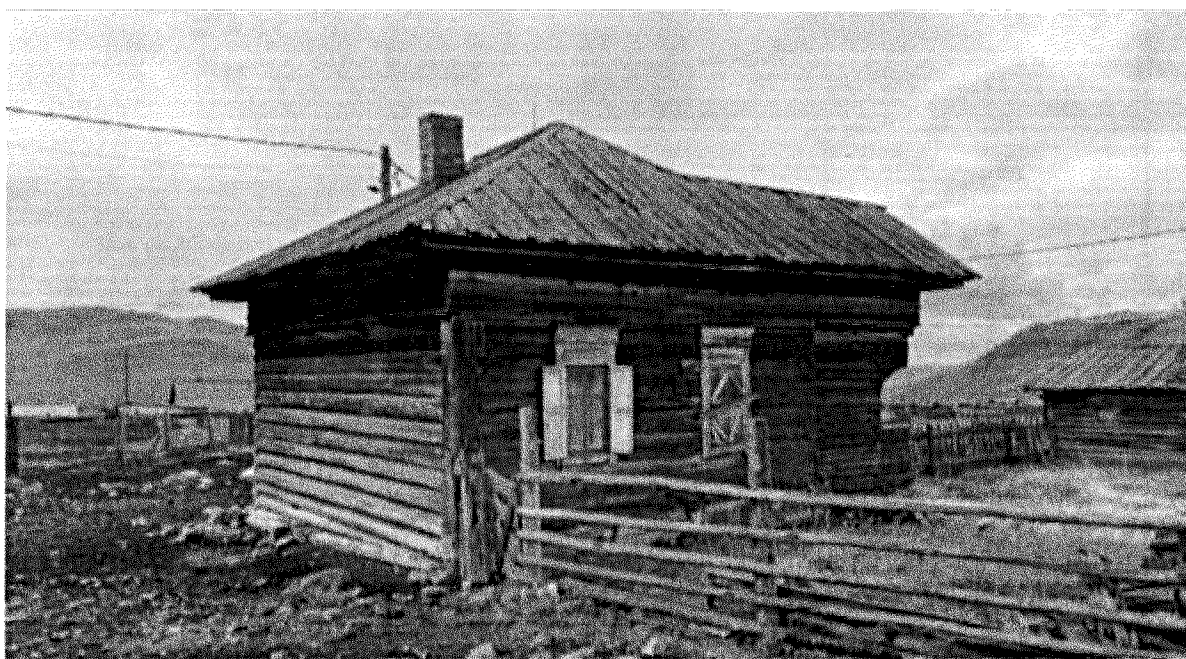
Фотография №2. Вид на северо-восточный и северо-западный фасады объекта культурного наследия

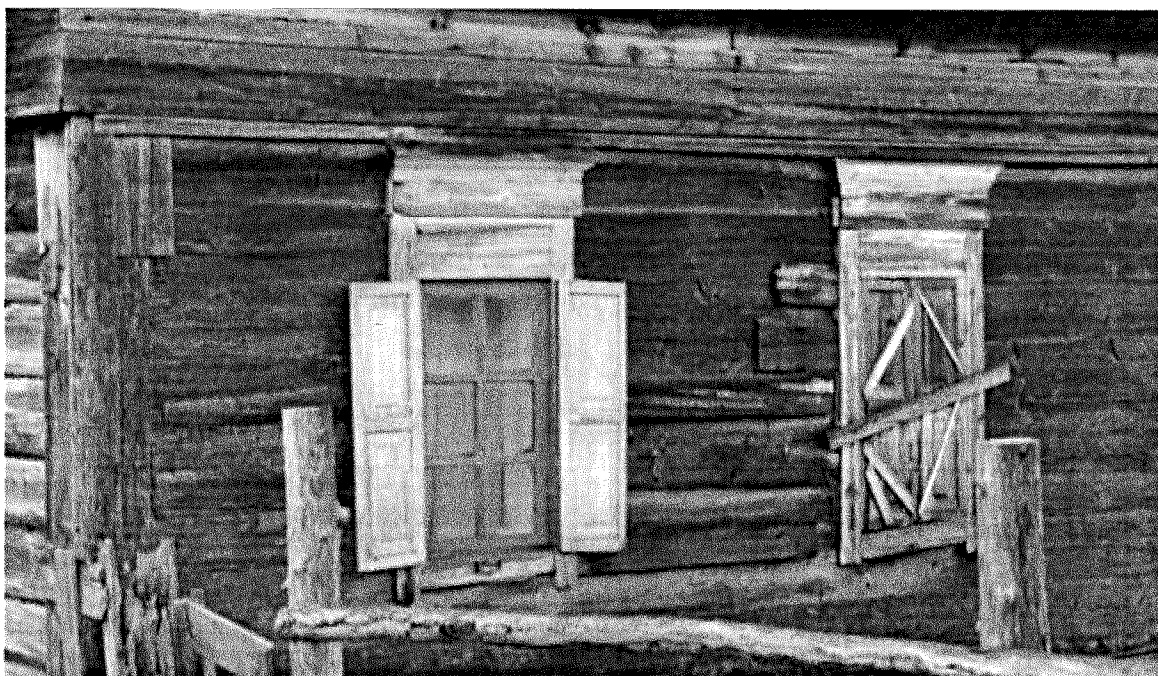
Фотография №3. Вид на северо-западный фасад объекта культурного наследия

- архитектурно-художественное оформление фасадов начала XX в., включая оконные проемы прямоугольной формы, украшенные наличниками с высокими трехъярусными лобанями, завершенными лучковыми профилированными сандриками; нижние части наличников имеют криволинейные очертания с небольшими свесами; ставни двухстворчатые с двухчастными филенками (фотография №3); венчающий подшивной карниз большого выноса и широкий фриз из горизонтальных

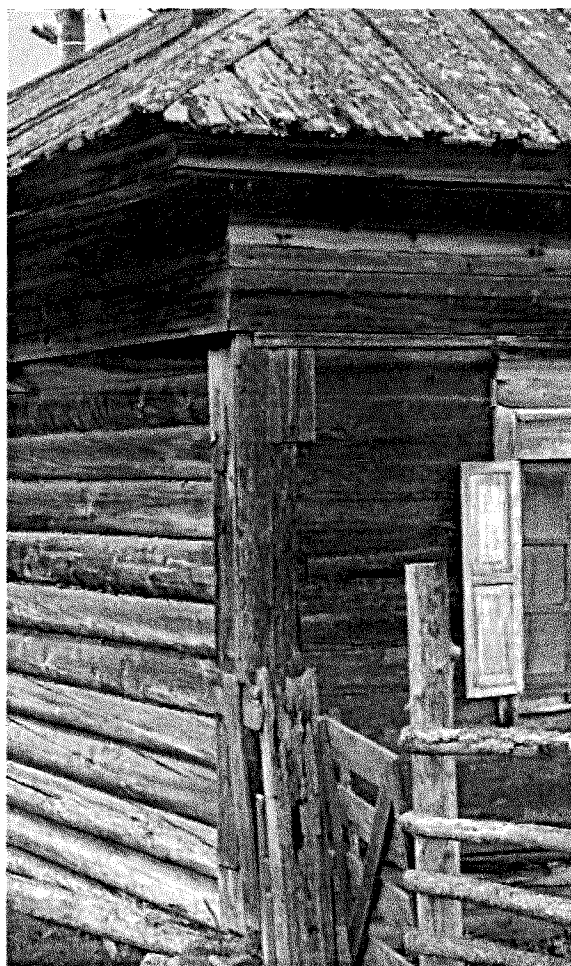
Фотография №4. Фрагмент северо-восточного и северо-западного фасадов объекта культурного наследия

профилированных досок, закрепленный на торцах стеновых бревен (фотография №4);
