**Об утверждении предмета охраны объекта культурного наследия
местного (муниципального) значения**

1. Утвердить предмет охраны объекта культурного наследия местного (муниципального) значения «Усадьба Семеновых, Боннер», 1890-е гг. (вид объекта культурного наследия – ансамбль), расположенного по адресу: Иркутская область, городской округ город Иркутск, город Иркутск, улица Тимирязева, дом 37 (литеры А, А1; литеры Б, Б1, Б2), согласно приложению к настоящему приказу.

объекта культурного наследия местного (муниципального) значения «Усадьба Семеновых, Боннер», 1890-е гг., расположенного по адресу: Иркутская область, городской округ город Иркутск, город Иркутск, улица Тимирязева, дом 37 (литеры А, А1; литеры Б, Б1, Б2)

объекта культурного наследия местного (муниципального) значения
«Доходный дом», входящего в состав объекта культурного наследия
местного (муниципального) значения «Усадьба Семеновых, Боннер»,
1890-е гг., расположенного по адресу: Иркутская область, городской округ
город Иркутск, город Иркутск, улица Тимирязева, дом 37 (литеры А, А1;
литеры Б, Б1, Б2)

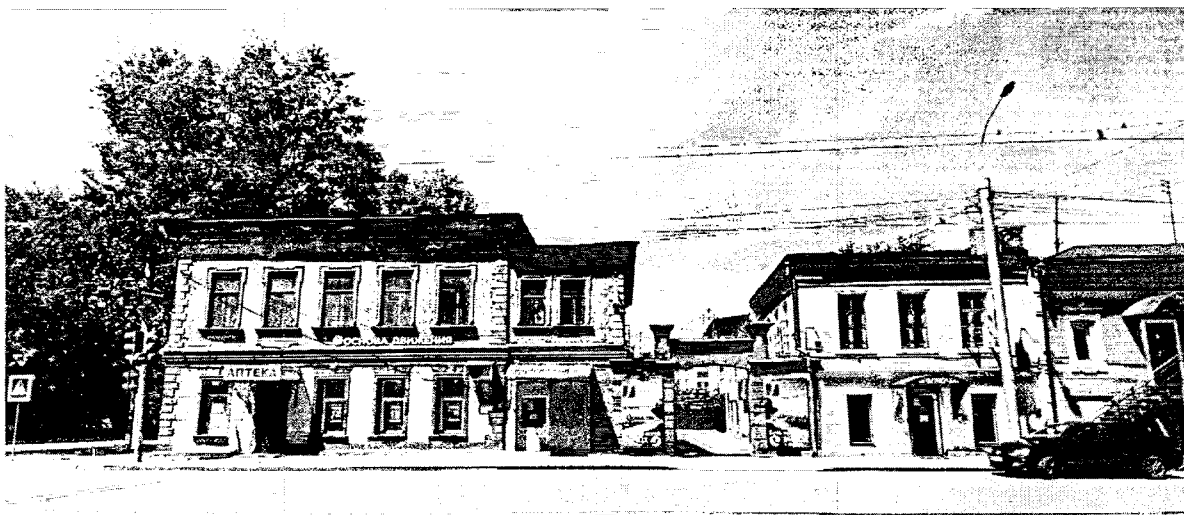
Фотография № 1. Вид с улицы Тимирязева на объект культурного наследия

- местоположение и градостроительные характеристики объекта культурного наследия местного (муниципального) значения «Усадьба Семеновых, Боннер» (далее – Ансамбля) 1890-х гг., его роль в композиционно-планировочной структуре исторического центра г. Иркутска; градостроительная роль в формировании застройки перекрестка улиц Тимирязева и К. Либкнехта (фотография № 1);

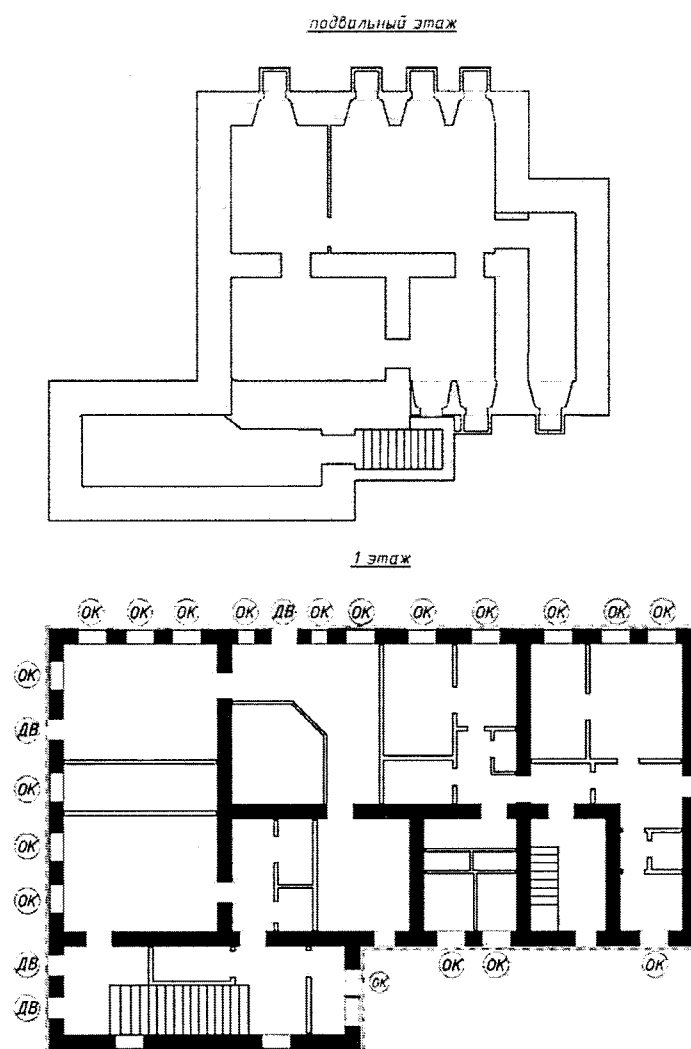
Схема предмета охраны

- объемно-пространственная композиция двухэтажного здания 1890-х гг., прямоугольного в плане дома с подвалом (уточняется по результатам научно-исследовательских и изыскательских работ в процессе реставрации), перекрытого вальмовой кровлей, с пристройкой с лестничным маршем со стороны северо-восточного фасада, перекрытая односкатной крышей; четыре световые оси первого этажа и семь световых осей второго этажа со стороны ул. Тимирязева (юго-восточный фасад), одиннадцать световых осей юго-западного фасада, четыре световые оси первого этажа и девять световых осей второго этажа северо-восточного фасада;

- конструкция и материал исполнения основных конструкций и декоративных элементов здания 1890-х гг.: кирпичные капитальные стены;
- объемно-планировочное решение здания 1890-х гг. в пределах капитальных стен и перекрытий;

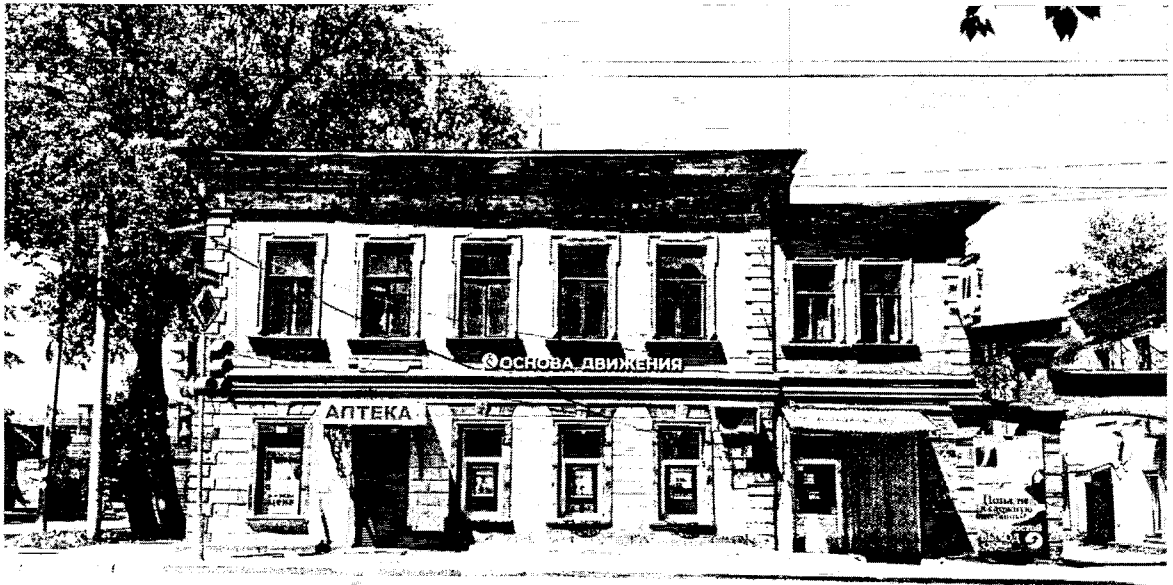
Фотография №1. Вид с улицы Тимирязева на объект культурного наследия

- местоположение и градостроительные характеристики объекта 1890-х гг., его роль в композиционно-планировочной структуре исторического центра г. Иркутска; градостроительная роль в формировании застройки перекрестка улиц Тимирязева и К. Либкнехта (фотография № 1);
- положение объекта – на перекрестке улиц Тимирязева и К. Либкнехта, в южном углу квартала, ограниченного улицами Тимирязева, Декабрьских Событий, Дзержинского, К. Либкнехта.

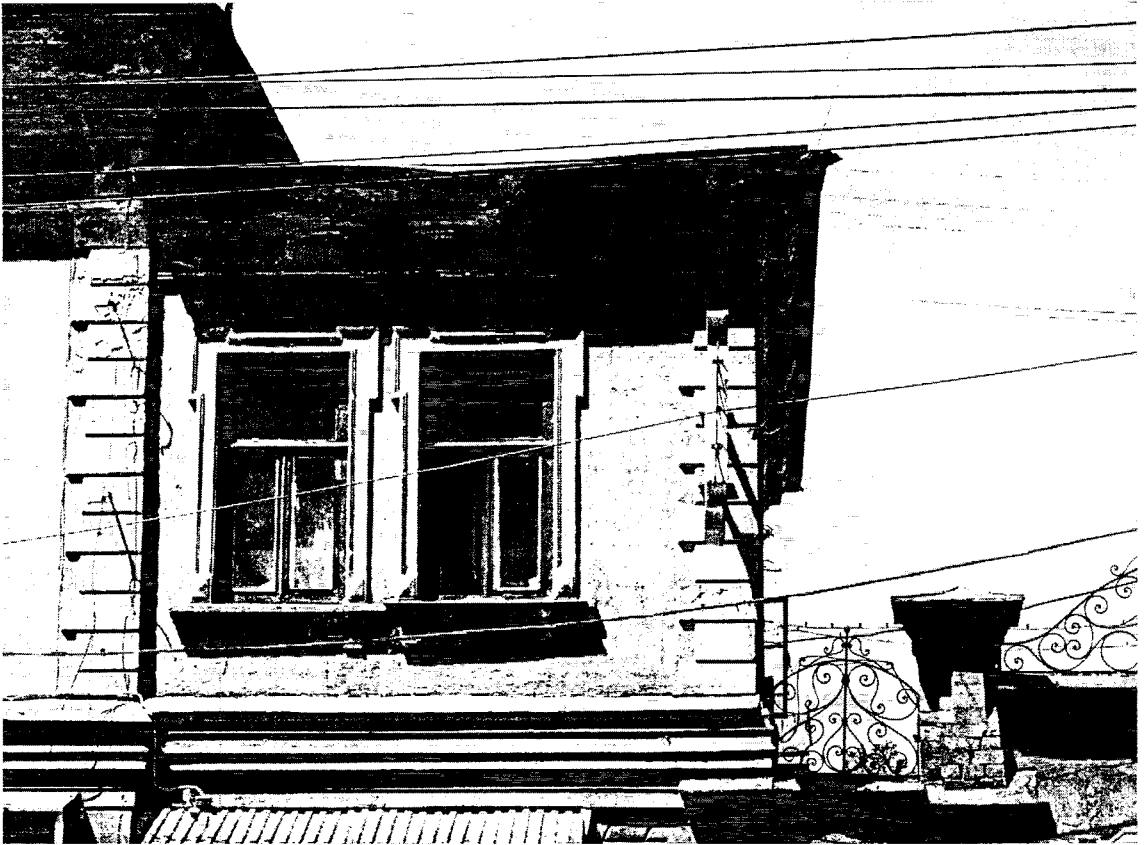
Фотография № 3. Вид на фрагмент фасада объекта культурного наследия

- архитектурно-художественное оформление фасадов в редакции 1890-х гг., включая оконные проемы прямоугольной формы: со стороны юго-восточного и юго-западного фасадов на уровне первого этажа украшенные ленточными наличниками, с полочкой в подоконном уровне и замковым камнем в навершии (фотография № 5), на уровне второго этажа украшенные рамочными наличниками, с боковыми выступами в верхней части и геометрическим декоративным элементом – в нижней, профилированной

полочкой с боковыми свесами в подоконной части (фотография № 3 и № 5); со стороны северо-восточного фасада украшенные ленточными наличниками; первые три световых оси первого этажа юго-западного фасада дополнены филенчатыми двухчастными деревянными ставнями (фотография № 5); оконный проем круглой формы северо-восточного фасада, оформленный ленточным наличником; оконный проем квадратной формы, расположенный на одной оси с круглым оконным проемом северо-восточного фасада, оформленный ленточным наличником (фотография № 8); межэтажный профилированный широкий пояс с металлическим карнизом (фотография № 3); рустовка на углах здания; широкий фриз, по нижнему краю выделенный профилированным поясом, в верхней части выделенный ступенчатым профилем; по углам фриз раскрепован лопатками; венчающий профилированный карниз не большого выноса; балкон со стороны юго-западного фасада в виде прямоугольной выступающей плиты, с ажурным, металлическим ограждением (фотография № 4); два ленточных наличника со стороны северо-восточного фасада, композиционно продолжающие ряд оконных проемов на плоскости стены второго этажа; три прямоугольных арочных обрамления на уровне первого этажа северо-восточного фасада;

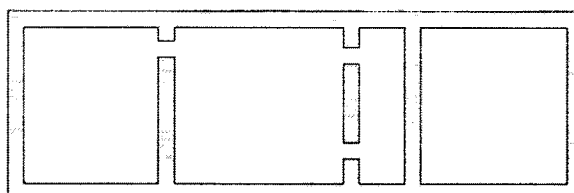
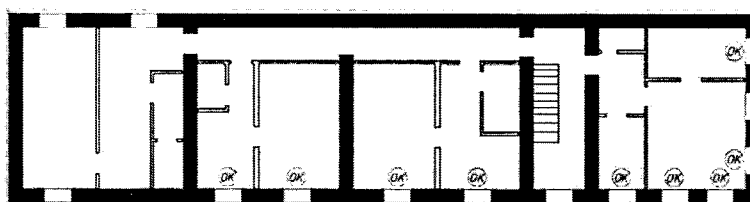
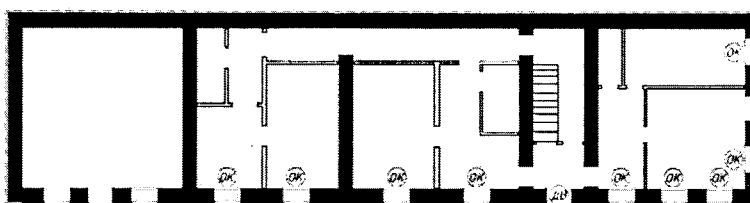
Схема предмета охраны

- объемно-пространственная композиция двухэтажного здания 1890-х гг., прямоугольного в плане дома, состоящего из двух объемов, первый объем - жилой, под трехскатной вальмовой крышей, с подвалом (уточняется по результатам научно-исследовательских и изыскательских работ в процессе реставрации), юго-восточным фасадом выходит на улицу Тимирязева, со стороны северо-запада заблокирован со вторым объемом (второй объем с незначительным понижением по высоте), под односкатной крышей; две световые оси первого этажа и три световые оси второго этажа со стороны ул. Тимирязева (юго-восточный фасад), четыре световые оси первого этажа и девять световых осей второго этажа юго-западного фасада (уточняется по результатам научно-исследовательских и изыскательских работ в процессе реставрации);

- конструкция и материал исполнения основных конструкций и декоративных элементов здания 1890-х гг.: кирпичные капитальные стены;

- объемно-планировочное решение здания 1890-х гг. в пределах капитальных стен и перекрытий;

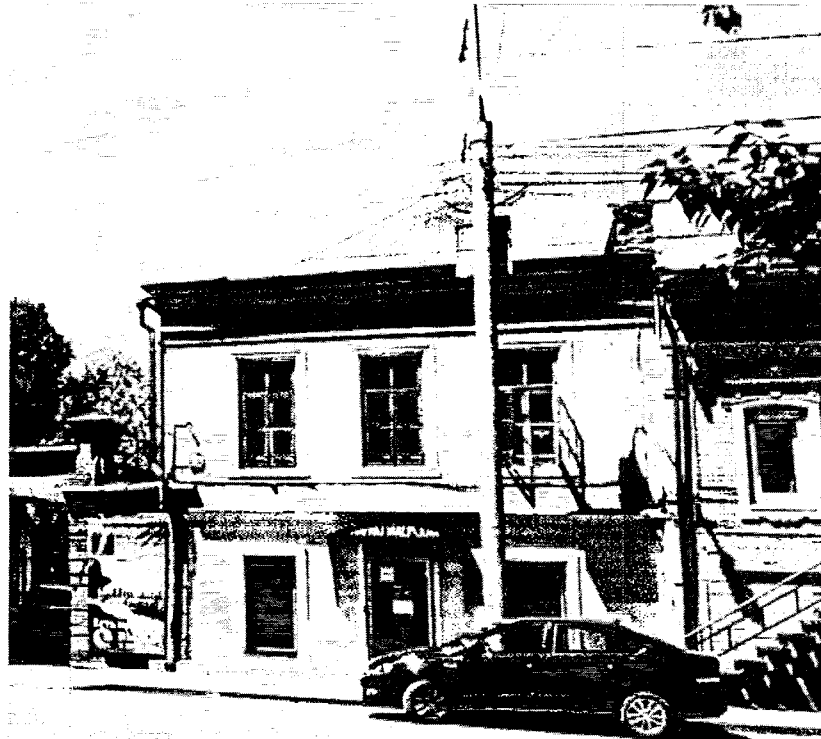
Фотография № 1. Вид с улицы Тимирязева на объект культурного наследия

- местоположение и градостроительные характеристики объекта 1890-х гг., его роль в композиционно-планировочной структуре исторического центра г. Иркутска; градостроительная роль в формировании фронтальной застройки улицы Тимирязева (фотография №1);

- архитектурно-художественное оформление фасадов в редакции 1890-х гг., включая оконные проемы прямоугольной формы; первые четыре оси со стороны юго-западного и проемы юго-восточного фасадов украшенные ленточными профилированными наличниками, с подоконной полочкой

(фотография № 1 и № 2); пояс прямоугольного сечения проходит в фризовой части (фотография № 4); профилированный пояс в уроне второго этажа со стороны юго-восточного фасада; венчающий профилированный карниз не большого выноса;

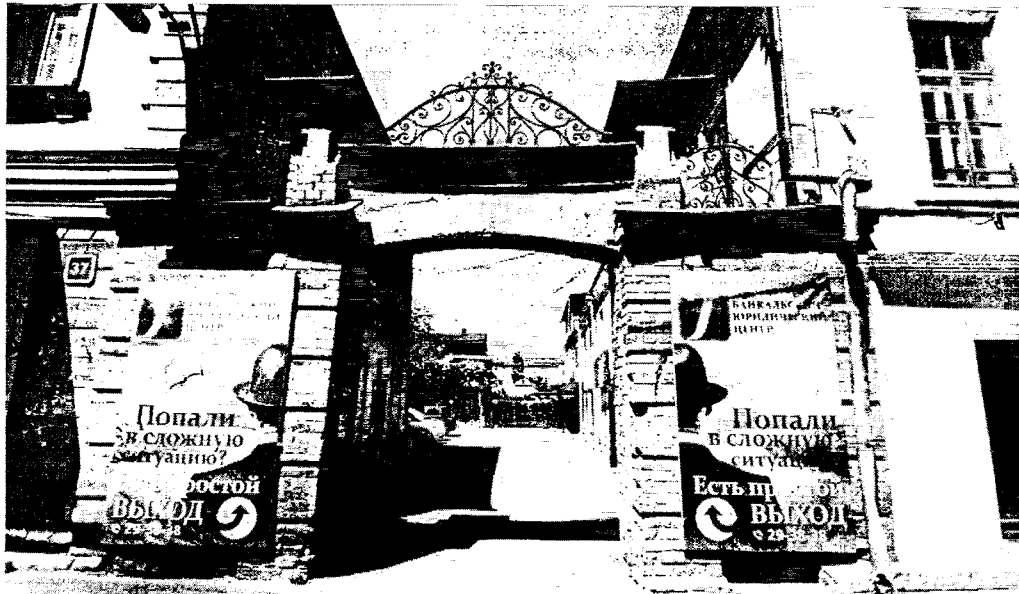
Фотография № 1. Вид с улицы Тимирязева на объект культурного наследия

- местоположение и градостроительные характеристики объекта 1890-х гг., его роль в композиционно-планировочной структуре исторического центра г. Иркутска; градостроительная роль в формировании фронтальной застройки улицы Тимирязева (фотография №1);

- объемно-пространственная композиция ворот 1890-х гг., представляющих из себя четыре столба квадратного сечения, соединенных между собой, состоящих из центральной более высокой части - проезда перекрытой клинчатой лучковой перемычкой, и боковых пониженных, симметрично расположенных по обе стороны калиток, перекрытых прямыми перемычками; крайние столбы, включенные во фланги домов; столбы, фланкирующие проезд, возвышающиеся над центральной перемычкой;
