**Об утверждении предмета охраны объекта культурного наследия
местного (муниципального) значения**

1. Утвердить предмет охраны объекта культурного наследия местного (муниципального) значения «Усадьба Петкевича», конец XIX – начало XX вв. (вид объекта культурного наследия – ансамбль), расположенного по адресу: Иркутская область, городской округ город Иркутск, город Иркутск, улица Лапина, дом 33, литеры А, Б, согласно приложению к настоящему приказу.

**объекта культурного наследия местного (муниципального)
значения «Усадьба Петкевича», конец XIX – начало XX вв.,
расположенного по адресу: Иркутская область, городской округ
город Иркутск, город Иркутск, улица Лапина, дом 33, литеры А, Б**

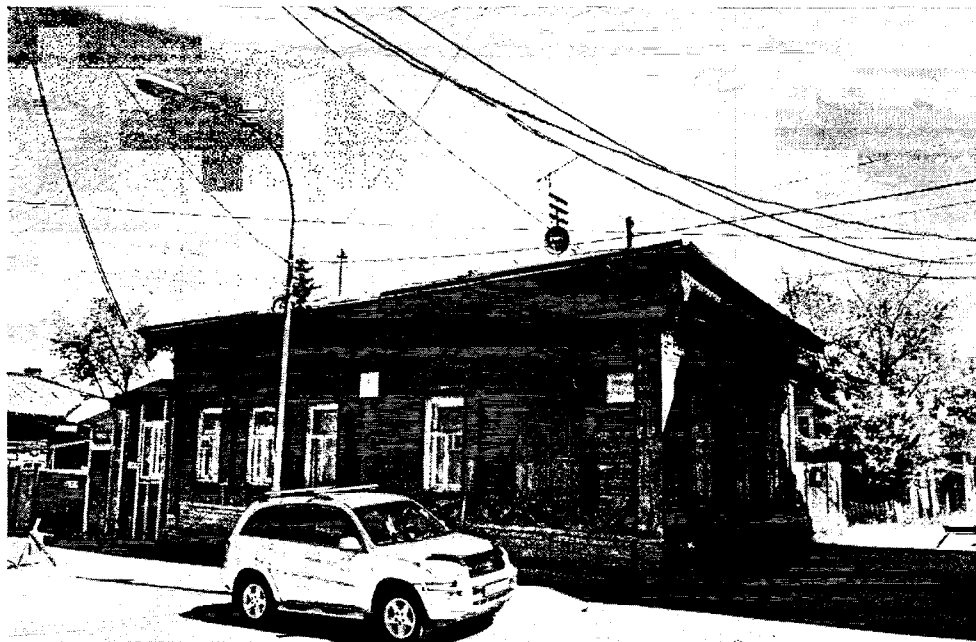
Фотография №1. Вид с улицы Лапина на объект культурного наследия.

- крыша, ее деревянная стропильная конструкция, конфигурация и материал покрытия в редакции конца XIX – начала XX вв., в том числе высотные отметки по венчающему карнизу и коньку кровли, а также габариты, конфигурация, материал фронтона (фотография № 1);

- архитектурно-художественное оформление фасадов конца XIX – начала XX вв., включая оконные проемы лучковой формы, украшенные наличниками с лучковым профилированным сандриком, лобанью небольшого выступа, ставнями с металлическими засовами со стороны юго-западного фасада (фотография № 1); наличники с горизонтальным профилированным сандриком, простой лобанью, ставнями с металлическими засовами со стороны юго-восточного фасада; наличник строенного оконного проема мезонина со стороны юго-западного фасада с

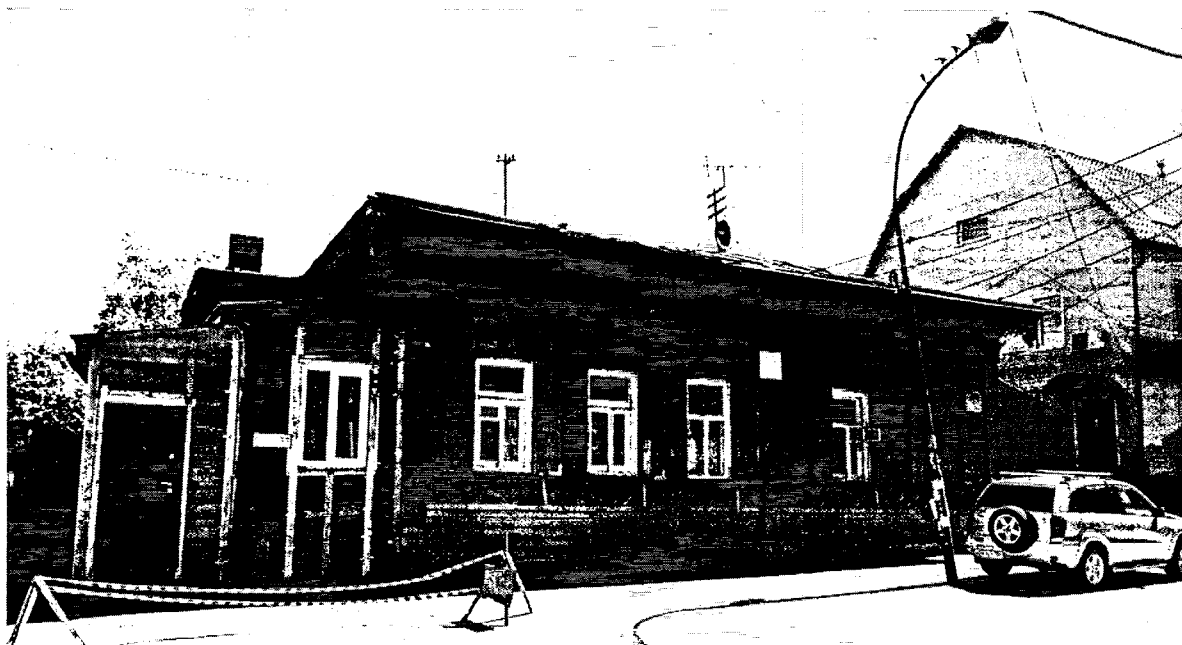
Фотография № 1. Вид с улицы Лапина на объект культурного наследия.

- местоположение и градостроительные характеристики объекта кон. XIX – нач. XX вв., его роль в композиционно-планировочной структуре исторического центра г. Иркутска; градостроительная роль в формировании фронтальной застройки улицы Лапина (фотография № 1);

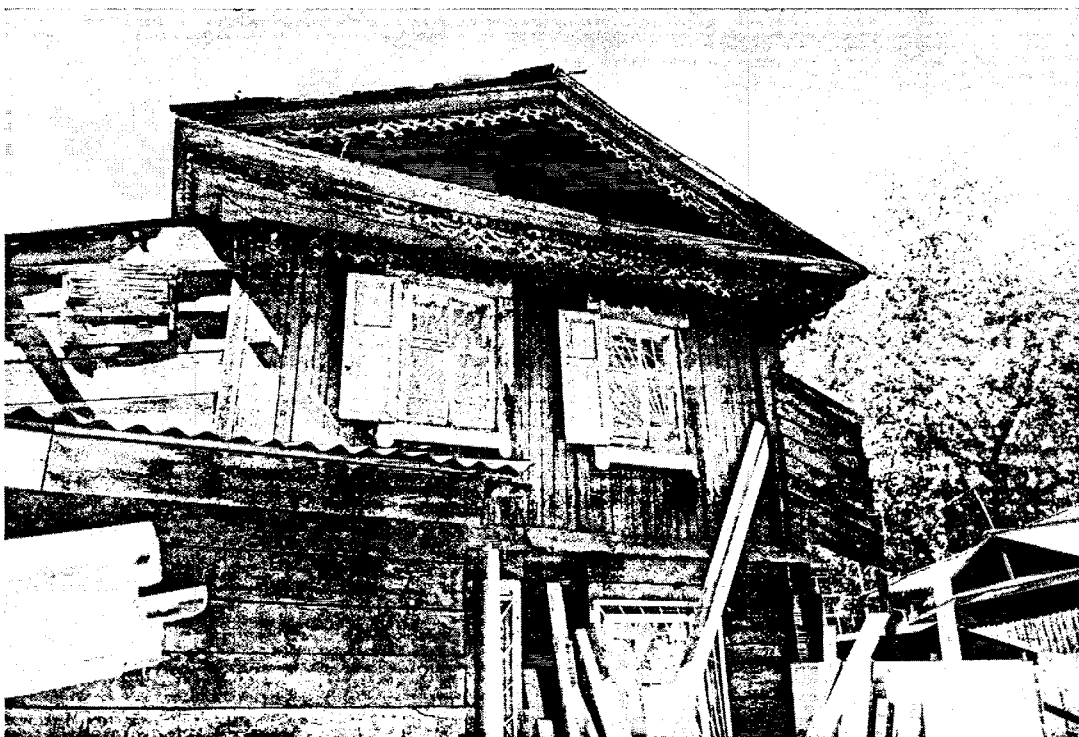
Фотография № 5. Вид на фрагмент фасада объекта культурного наследия.

- крыша, ее деревянная стропильная конструкция, конфигурация и материал покрытия в редакции конца XIX – начала XX вв., в том числе высотные отметки по венчающему карнизу и коньку кровли, а также габариты, конфигурация, материал фронтона (фотография № 5);

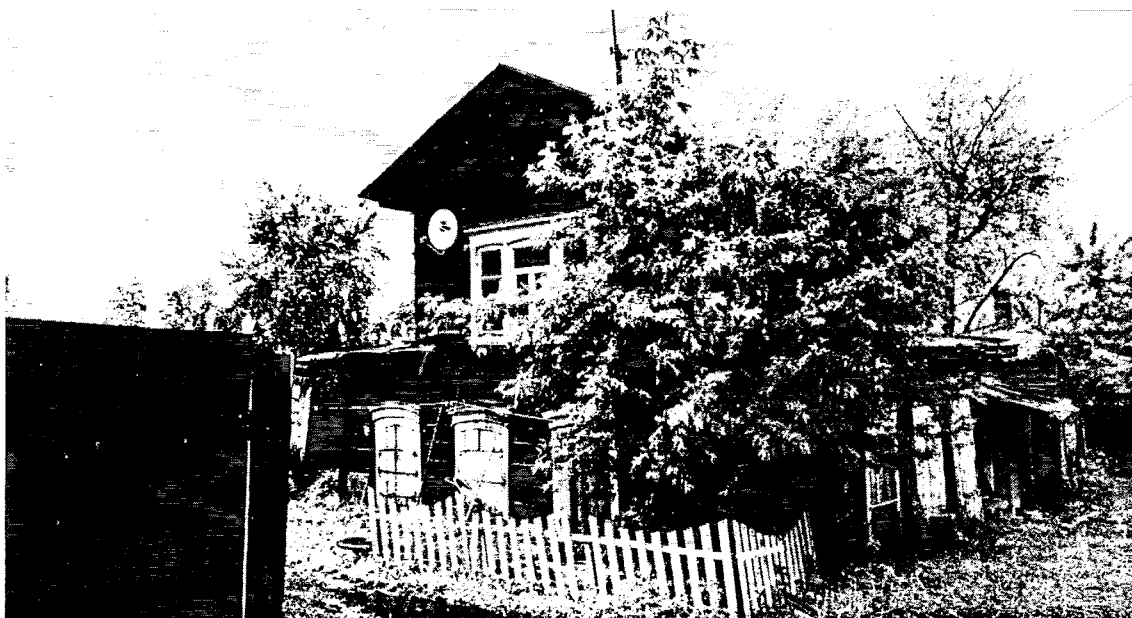
Фотография № 1. Вид с улицы Лапина на объект культурного наследия.

- крыша, ее деревянная стропильная конструкция, конфигурация и материал покрытия в редакции конца XIX – начала XX вв., в том числе высотные отметки по венчающему карнизу и коньку кровли, а также габариты, конфигурация, материал фронтона (фотография № 1);

- архитектурно-художественное оформление фасадов конца XIX – начала XX вв., включая оконные проемы лучковой формы, украшенные наличниками с лучковым профилированным сандриком, лобанью небольшого выступа, ставнями с металлическими засовами со стороны юго-западного фасада (фотография № 1); наличники с горизонтальным профилированным сандриком, простой лобанью, ставнями с металлическими засовами со стороны юго-восточного фасада; наличник строенного оконного
