**Об утверждении предмета охраны объекта культурного наследия
регионального значения**

Предмет охраны

**объекта культурного наследия регионального значения «Доходный дом в усадьбе Овчинниковых», 1880–1910–е гг., расположенного по адресу:
Иркутская область, городской округ город Иркутск, город Иркутск,
улица Байкальская, дом 35**

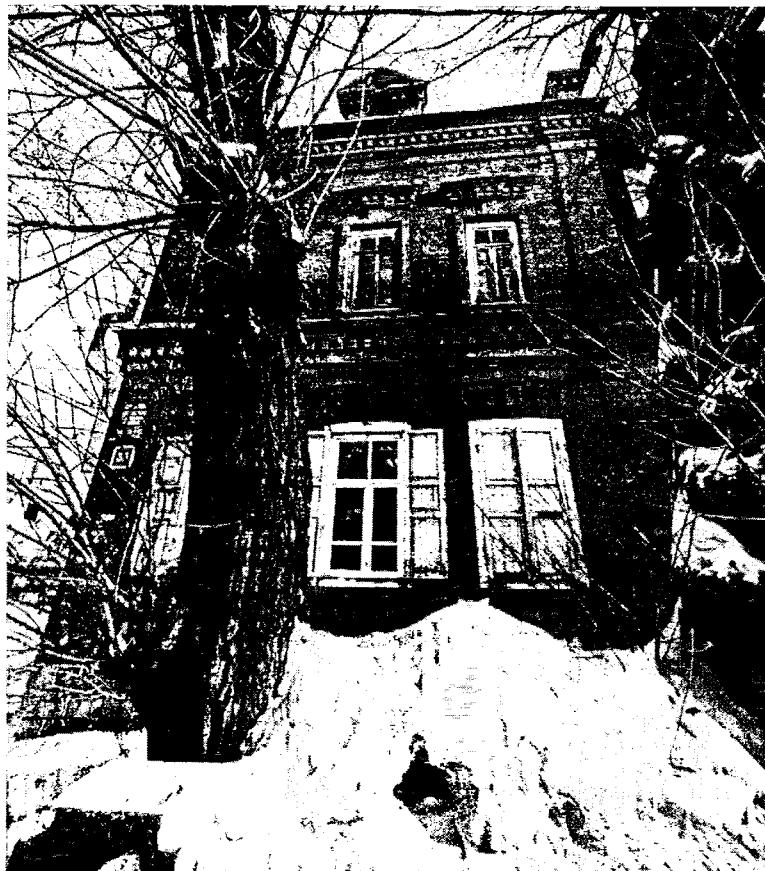
Фото 1 – Главный фасад

наличники (1-й вид) – расположены в уровне первого этажа со стороны главного (западного) фасад основного объема – ленточные, с пологим лучковым верхом и клинчатой перемычкой. Высокая лобань завершена лучковым сандриком и выделена замковым камнем и нишами по бокам, подоконная часть в виде филенки, ограниченной по бокам продолжением стоек наличника, с выступающим прямоугольным элементом в центре;

наличники (2-й вид) – расположены в уровне второго этажа со стороны главного (западного) фасад основного объема – ленточные, с центральными замковыми камнями и прямыми профилированными ступенчатыми

лопатки – расположены в уровне первого и второго этажей со стороны главного (западного) фасада основного объема – гладкие, раскрепованы карнизо-фризовым и межэтажным поясами;

парapетные тумбы – расположены со стороны главного (западного) фасада основного объема, решены в виде упрощенных пьедесталов, дополненных сухариками, расположенных по углам здания (над лопатками) и центральной части. Над центральной частью две сдвоенные между собой тумбы под треугольным фронтоном.

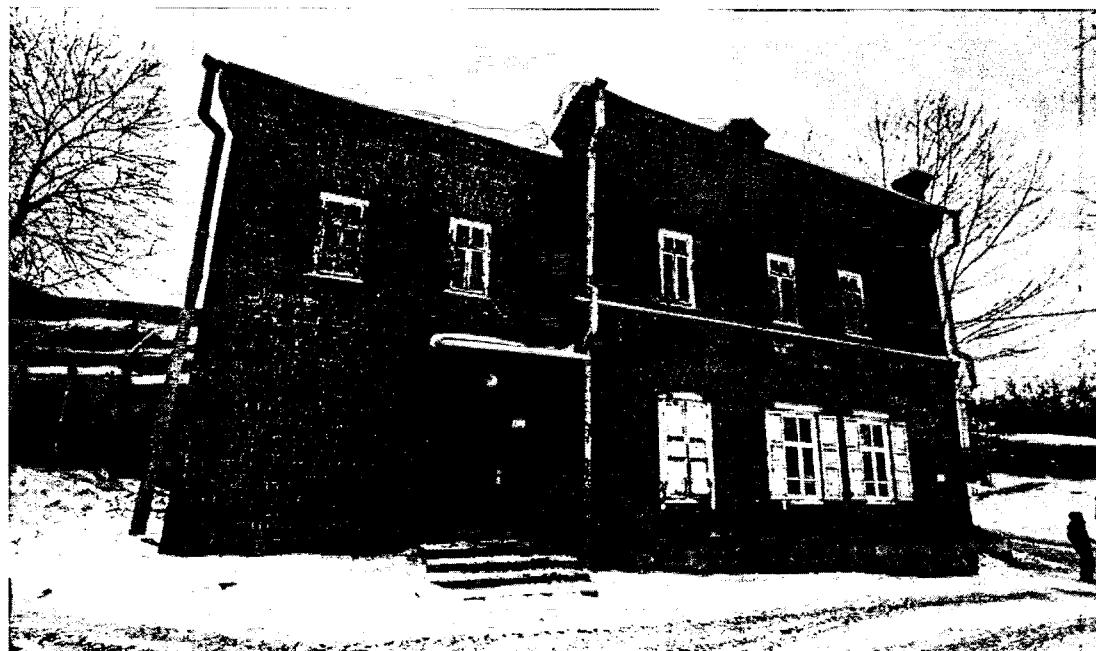
Фото 2 – Боковой (северный) фасад основного объема и пристроя

Двухэтажное кирпичное здание, ступенчатого очертания в плане, состоит из основного прямоугольного в плане объема под вальмовой трехскатной крышей, и примыкающему к нему со стороны дворового (восточного) фасада, пониженного входного пристроя под двускатной крышей. Вход осуществляется со стороны бокового (северного) фасада через входной пристрой.

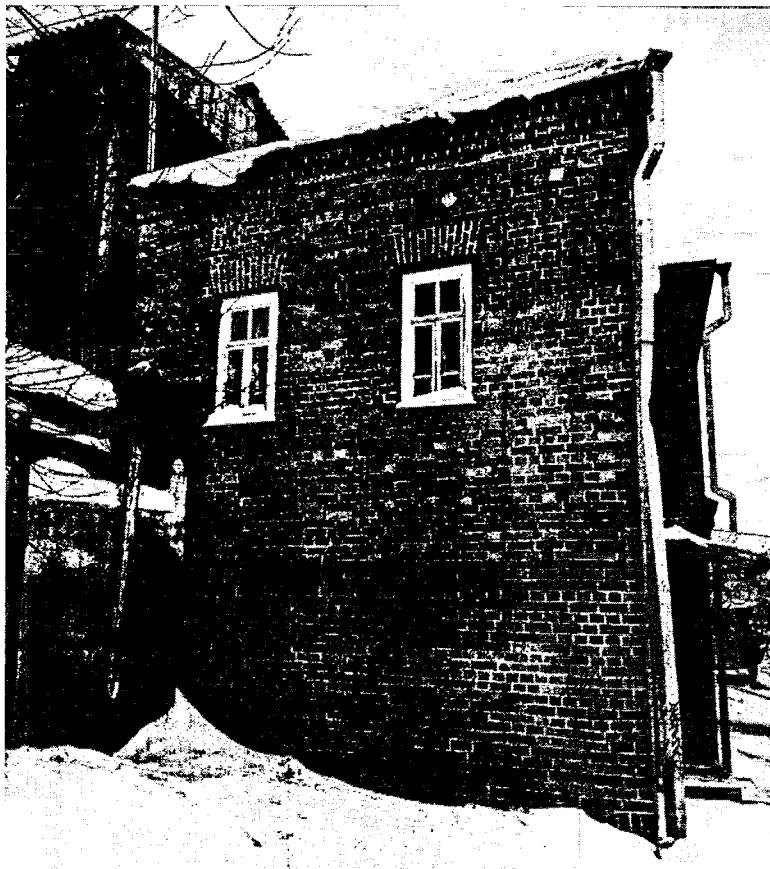
Фото 3 – Дворовой (восточный) фасад входного пристроя

карниз – расположен в части входного пристроя – ступенчатый;
