**Об утверждении предмета охраны объекта культурного наследия  
регионального значения**

**Предмет охраны**  
**объекта культурного наследия регионального значения**  
**«Дом Е.Д. Корейво (Ашихменовой)», 1890-е гг., расположенного по**  
**адресу: Иркутская область, городской округ город Иркутск,**  
**город Иркутск, улица Борцов Революции, дом 12**

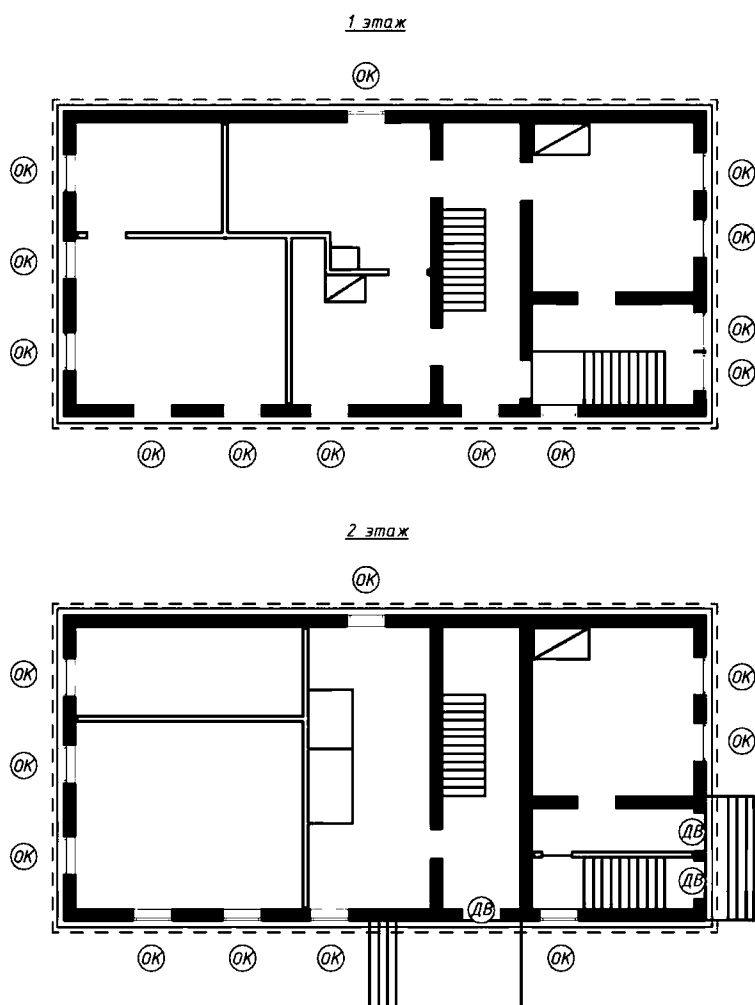
Схема предмета охраны

- Объемно-пространственная композиция. Габариты здания
-

- Композиционное решение и архитектурно-художественное оформление фасадов
-

- Историческая конфигурация, конструкция и материал капитальных стен
-

- Ценный исторический оконный проем (конфигурация, размеры, расположение)
-

- Ценный исторический дверной проем (конфигурация, размеры, расположение)

Объемно-пространственная композиция двухэтажного здания 1890-х гг., Г-образного в плане объема с пристройкой со стороны северного фасада (в плане основной объем и пристройка образуют прямоугольник) перекрытые вальмовой крышей; три световые оси со стороны ул. Борцов Революции (восточный фасад), четыре световые оси первого этажа и пять световых осей со стороны северного фасада, одна световая ось со стороны южного фасада, две световые оси первого этажа и четыре световые оси второго этажа со стороны западного фасада; парадный вход со стороны северного фасада через пристройку, вход так же осуществляется со стороны западного фасада;

- бревенчатые капитальные стены 1890-х гг., их конструкция и материал;
- объемно-планировочное решение здания 1890-х гг., в пределах капитальных стен и перекрытий;

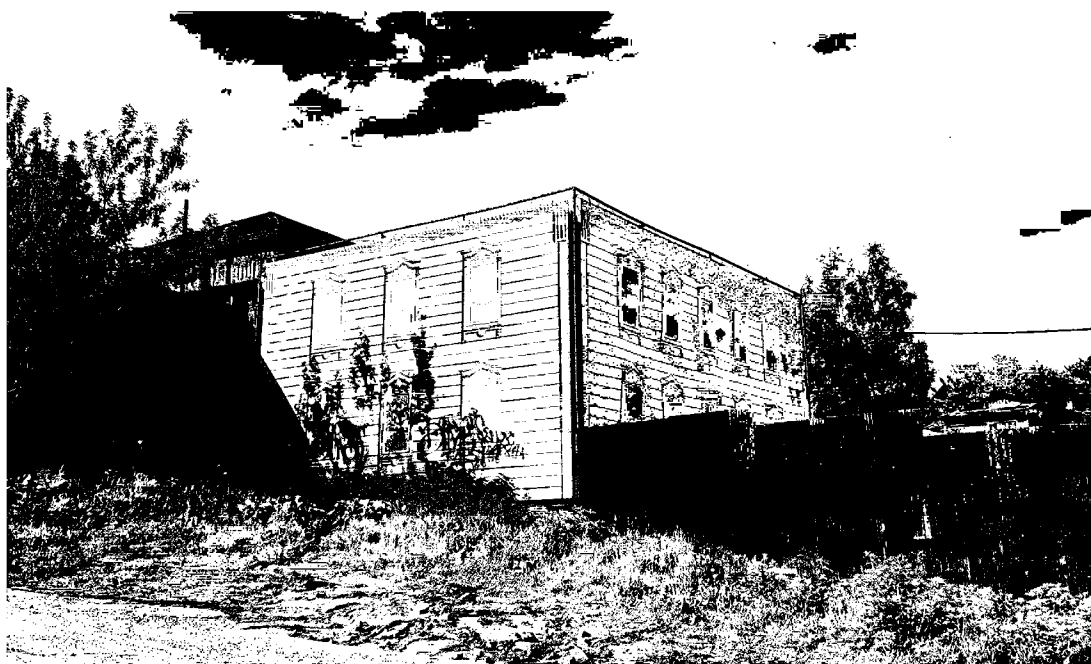
Фотография № 1. Вид на объект культурного наследия

Местоположение и градостроительные характеристики здания 1890-х гг., его роль в композиционно-планировочной структуре исторического центра г. Иркутска; градостроительная роль в формировании фронтальной застройки улицы Борцов Революции (фотография № 1).

Положение памятника – вдоль улицы Борцов Революции, в восточной части квартала, ограниченном улицами Борцов Революции, Коммунаров, Грязнова и Подгорной, объем развит в глубину участка.

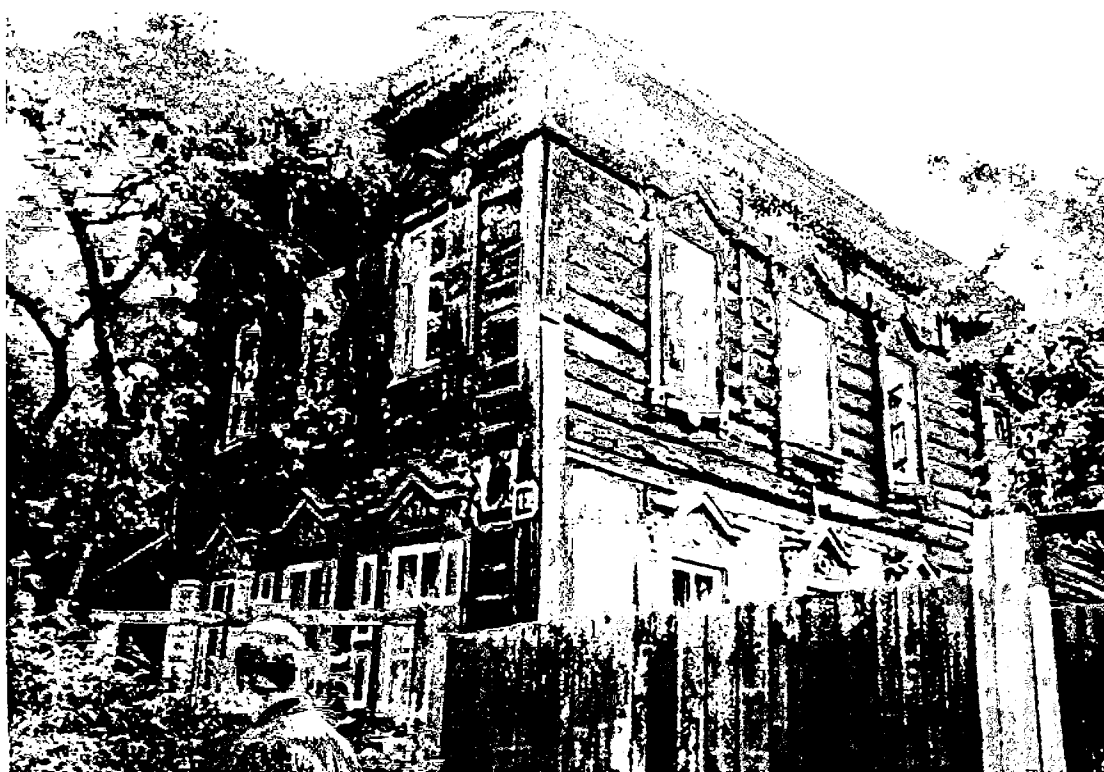
Фотография № 2. Вид на объект культурного наследия

- архитектурно-художественное оформление фасадов 1890-х гг., включая оконные проемы прямоугольной формы, оформленные наличниками с щипцовыми с подплечиками сандриками, с лобанью декорированной накладными филёнками и токарной розеткой, с боковыми стойками со свесами, филёнчатые ставни наличников первого этажа были (фотография

№ 2); выступающий широкий (фотография № 2); венчающий карниз с подзором, выполненным в виде пропильной резьбы; простые лопатки, расположенные на углах объекта;
